Contrôle d'une élévateur à plate-forme mobile.

P2: L'UTILISATION DE L'APPAREIL DE LEVAGE/L'ASSENCUR PEUT ÊTRE CONTINUÉE. NÉANMOINS IL FAUT REMÉDIER AU PLUS VITE À LA (AUX) REMARQUE(S) CITÉE(S). (VOIR FICHE EN ANNEXE)

Date: 08/10/2025    Inspecteur: Daniel Godin    Mentor:  
Étiquette d'identification: 20    Référence client: RMS8

| Marque Haulotte | Type HA16RTJPRO | N° de série / N° client 2081048 | Année de construction 2020 |

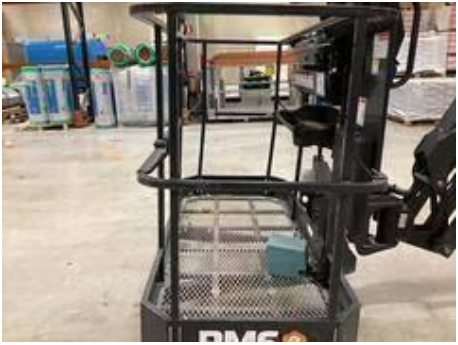
| Habitacle/plate-forme/cabine 3M | <input type="radio"/> | <input checked="" type="radio"/> | <input type="radio"/> | <input type="radio"/> | Structure de la nacelle légèrement pliée.<br>Gondelstructuur licht gebogen. | |
