**Contrôle d'une élévateur à plate-forme mobile.**

**P2: L'UTILISATION DE L'APPAREIL DE LEVAGE/L'ASSENCEUR PEUT ÊTRE CONTINUÉE. NÉANMOINS IL FAUT REMÉDIER AU PLUS VITE À LA (AUX) REMARQUE(S) CITÉE(S). (VOIR FICHE EN ANNEXE)**

**Marque** Genie    **Type** Gs-5390  
**Charge max.** 1410 kg    **Nombre de personnes max.** 4  
**Limiteur de charge présent:** Oui  
**Test limiteur de charge avec poids fait le:** **Date:** 04-07-2024

**N° de série / N° client** GS9014-49203    **Année de construction** 2014  
**Châssis** Roues/wielen

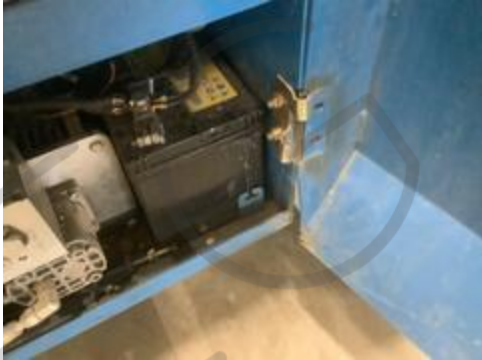
| Habitacle/plate-forme/cabine 3M | <input type="radio"/> | <input checked="" type="radio"/> | <input type="radio"/> | <input type="radio"/> | La charnière inférieure de la porte d'accès au panneau de commande est cassée. Veuillez procéder à sa réparation ou à son remplacement dans les plus brefs délais. | |

Rappel:<br /> La charnière inférieure de la porte d'accès au panneau de commande est cassée. Veuillez procéder à sa réparation ou à son remplacement dans les plus brefs délais.
