## Contrôle d'une élévateur à plate-forme mobile.

**P2: L'UTILISATION DE L'APPAREIL DE LEVAGE/L'ASSENCUR PEUT ÊTRE CONTINUÉE. NÉANMOINS IL FAUT REMÉDIER AU PLUS VITE À LA (AUX) REMARQUE(S) CITÉE(S). (VOIR FICHE EN ANNEXE)**

Type HA16RTJPRO

N° de série / N° client 2081048

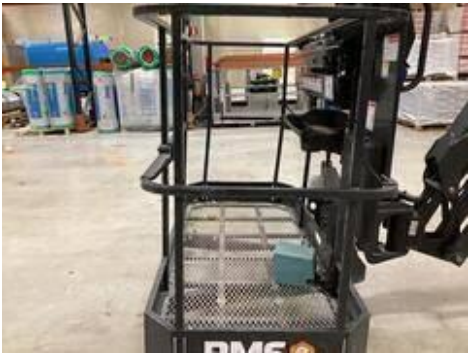
| Habitacle/plate-forme/cabine 3M | <input type="radio"/> | <input checked="" type="radio"/> | <input type="radio"/> | <input type="radio"/> | Structure de la nacelle légèrement pliée.<br />Gondelstructuur licht gebogen. | |
