## Nacelle élévateur / nacelle élévateur à ciseaux (CL)

**P2: L'UTILISATION DE L'APPAREIL DE LEVAGE/L'ASSENEUR PEUT ÊTRE CONTINUÉE. NÉANMOINS IL FAUT REMÉDIER AU PLUS VITE À LA (AUX) REMARQUE(S) CITÉE(S). (VOIR FICHE EN ANNEXE)**

Marque JLG

Type 860SJ

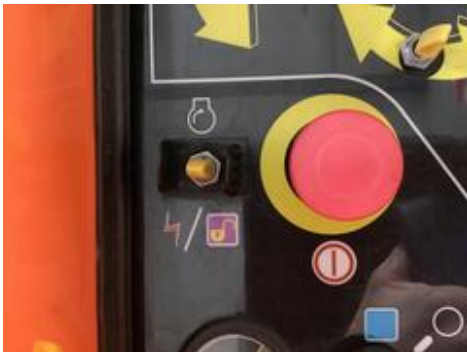
| Description de l'installation: Dépôt RMS8 | | | | | | | |
|---|---|---|---|---|---|---|---|
| 10. | Descente de secours T | <input type="radio"/> | <input checked="" type="radio"/> | <input type="radio"/> | <input type="radio"/> | -La descente sur batterie ne fonctionne pas de manière optimale pour le bras principal, veuillez prévoir un réglage dans les plus bref délais .<br /> -De batterijverlaging (noodaccessoire) werkt niet optimaal voor de hoofdarm, plan zo snel mogelijk een aanpassing. | |

-La descente sur batterie ne fonctionne pas de manière optimale pour le bras principal, veuillez prévoir un réglage dans les plus bref délais .  
 -De batterijverlaging werkt niet optimaal voor de hoofdarm, plan zo snel mogelijk een aanpassing.
