Nacelle élévateur / nacelle élévateur à ciseaux (CL)

P2: L'UTILISATION DE L'APPAREIL DE LEVAGE/L'ASSENEUR PEUT ÊTRE CONTINUÉE. NÉANMOINS IL FAUT REMÉDIER AU PLUS VITE À LA (AUX) REMARQUE(S) CITÉE(S). (VOIR FICHE EN ANNEXE)

Description de l'installation: Dépôt RMS 8

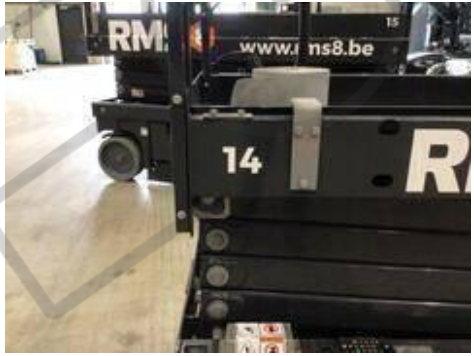
Critères de contrôle administratifs périodique		BON	PB	PA		Remarques	Image
1.	Rapport positif de mise en service présent. voir rapport of	<input checked="" type="radio"/>	<input type="radio"/>	<input type="radio"/>

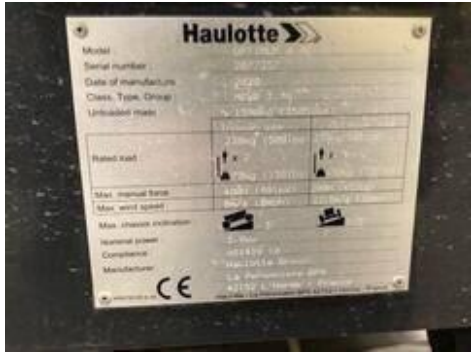
Critères de contrôle techniques		BON	PB	PA	P3	Remarques	Image
1.	Identification T	<input checked="" type="radio"/>	<input type="radio"/>	<input type="radio"/>	<input type="radio"/>

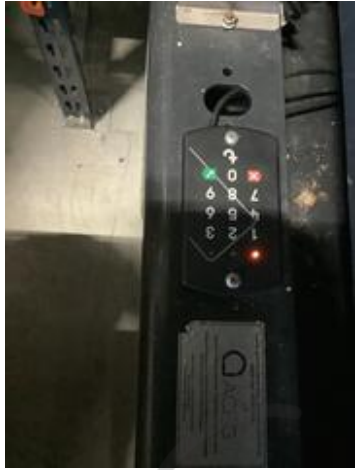
7.	Alimentation T	<input type="radio"/>	<input checked="" type="radio"/>	<input type="radio"/>	<input type="radio"/>	La nacelle ne démarre pas ,le Boîtier du Trackunit doit être synchroniser

La nacelle ne démarre pas ,le Boîtier du Trackunit doit être synchroniser
 Contrôle visuel et administratif.
