Contrôle d'une élévateur à plate-forme mobile.

P2: L'UTILISATION DE L'APPAREIL DE LEVAGE/L'ASSENEUR PEUT ÊTRE CONTINUÉE. NÉANMOINS IL FAUT REMÉDIER AU PLUS VITE À LA (AUX) REMARQUE(S) CITÉE(S). (VOIR FICHE EN ANNEXE)

Marque Genie Type Gs-5390
 Charge max. 1410 kg Nombre de personnes max. 4
 Limiteur de charge présent: Oui
 Test limiteur de charge avec poids fait le: Date: 13/06/22

N° de série / N° client GS9014-49203 Année de construction 2014
 Châssis Roues/wielen

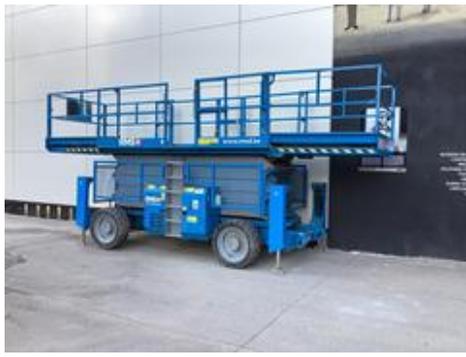
Alimentation T	<input checked="" type="radio"/>	<input type="radio"/>	<input type="radio"/>	<input type="radio"/>	Structure (garde-corps) côté droit de la nacelle est pliée /Structuur (relingen) aan de rechterkant van de gondel is verbogen

Structure (garde-corps) côté droit de la nacelle est pliée /Structuur (relingen) aan de rechterkant van de gondel is verbogen

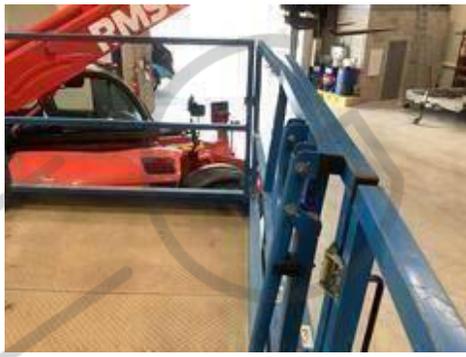
Habitacle/plate-forme/cabine 3M	<input checked="" type="radio"/>	<input type="radio"/>	<input type="radio"/>	<input type="radio"/>		
Dispositif de levage 3M	<input type="radio"/>	<input checked="" type="radio"/>	<input type="radio"/>	<input type="radio"/>	Test du limiteur de charge impossible à faire sur chantier extérieur vu le poids de la charge à tester , il faut prévoir un test de charge lors du prochain contrôle au dépôt . / Het is onmogelijk om de lastbegrenzer op een externe locatie te testen vanwege het gewicht van de te testen last. Een belastingstest moet worden uitgevoerd tijdens de volgende inspectie in het depot.

Test du limiteur de charge impossible à faire sur chantier extérieur vu le poids de la charge à tester , il faut prévoir un test de charge lors du prochain contrôle au dépôt . / Het is onmogelijk om de lastbegrenzer op een externe locatie te testen vanwege het gewicht van de te testen last. Een belastingstest moet worden uitgevoerd tijdens de volgende inspectie in het depot.
