Contrôle d'une élévateur à plate-forme mobile.

P2: L'UTILISATION DE L'APPAREIL DE LEVAGE/L'ASSENCUR PEUT ÊTRE CONTINUÉE. NÉANMOINS IL FAUT REMÉDIER AU PLUS VITE À LA (AUX) REMARQUE(S) CITÉE(S). (VOIR FICHE EN ANNEXE)

Date: 08/10/2025    Inspecteur: Daniel Godin    Mentor:  
Étiquette d'identification: 20    Référence client: RMS8

| Marque Haulotte | Type HA16RTJPRO | N° de série / N° client 2081048 | Année de construction 2020 |

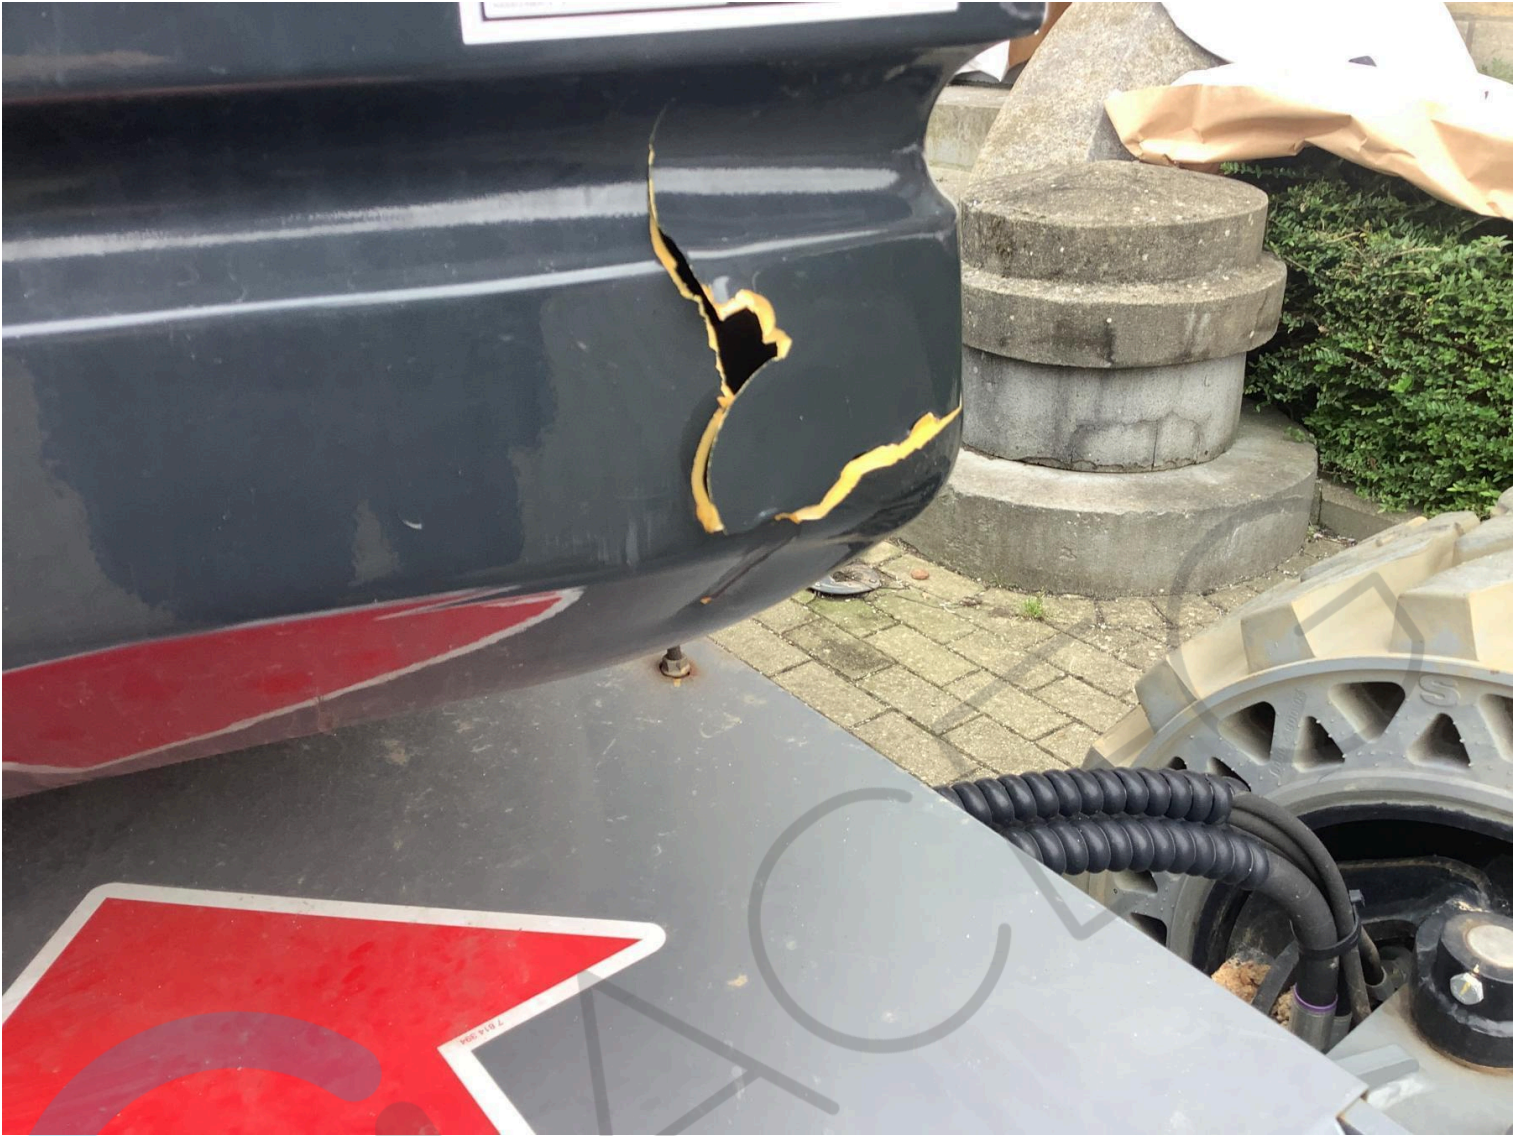
Structure de la nacelle légèrement pliée.  
Gondelstructuur licht gebogen.  
Dégât sur la carrosserie coffre moteur avant droit /Schade aan de carrosserie rechtsvoor motorruimt
