**Contrôle d'une élévateur à plate-forme mobile.**

**P2: L'UTILISATION DE L'APPAREIL DE LEVAGE/L'ASSENCEUR PEUT ÊTRE CONTINUÉE. NÉANMOINS IL FAUT REMÉDIER AU PLUS VITE À LA (AUX) REMARQUE(S) CITÉE(S). (VOIR FICHE EN ANNEXE)**

**Marque** Genie    **Type** Gs-5390  
**Charge max.** 1410 kg    **Nombre de personnes max.** 4  
**Limiteur de charge présent:** Oui  
**Test limiteur de charge avec poids fait le:** **Date:** 04-07-2024

**N° de série / N° client** GS9014-49203    **Année de construction** 2014  
**Châssis** Roues/wielen

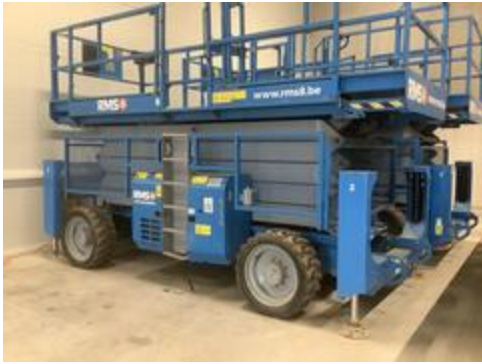
| Habitacle/plate-forme/cabine 3M | <input type="radio"/> | <input checked="" type="radio"/> | <input type="radio"/> | <input type="radio"/> | La charnière inférieure de la porte d'accès au panneau de commande est cassée. Veuillez procéder à sa réparation ou à son remplacement dans les plus brefs délais. | |
