## Contrôle d'une élévateur à plate-forme mobile.

**P2: L'UTILISATION DE L'APPAREIL DE LEVAGE/L'ASSENCUR PEUT ÊTRE CONTINUÉE. NÉANMOINS IL FAUT REMÉDIER AU PLUS VITE À LA (AUX) REMARQUE(S) CITÉE(S). (VOIR FICHE EN ANNEXE)**

Type HA16RTJPRO

N° de série / N° client 2081048

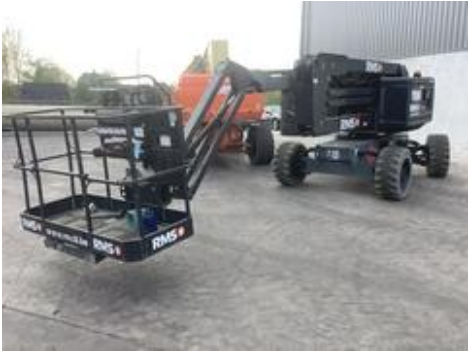
Structure de la nacelle légèrement pliée.<br /> Gondelstructuur licht gebogen.<br /> Dégât sur la carrosserie coffre moteur avant droit /Schade aan de carrosserie rechtsvoor motorruimt
