Nacelle élévateur / nacelle élévateur à ciseaux (CL)

P2: L'UTILISATION DE L'APPAREIL DE LEVAGE/L'ASSENEUR PEUT ÊTRE CONTINUÉE. NÉANMOINS IL FAUT REMÉDIER AU PLUS VITE À LA (AUX) REMARQUE(S) CITÉE(S). (VOIR FICHE EN ANNEXE)

Marque Genie

Type Gs-5390

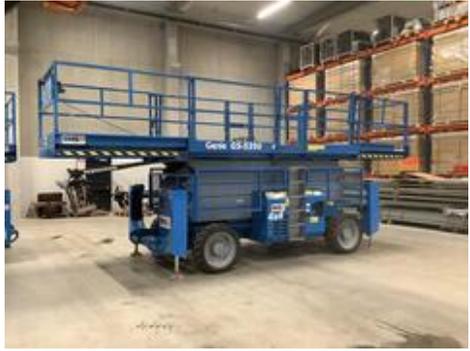
Description de l'installation: Dépôt RMS8

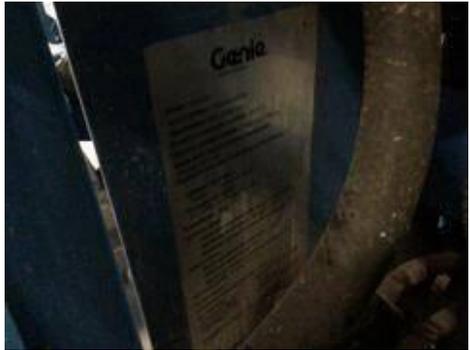
Critères de contrôle techniques		BON	PB	PA	P3	Remarques	Image
1.	Identification T	<input checked="" type="radio"/>	<input type="radio"/>	<input type="radio"/>	<input type="radio"/>

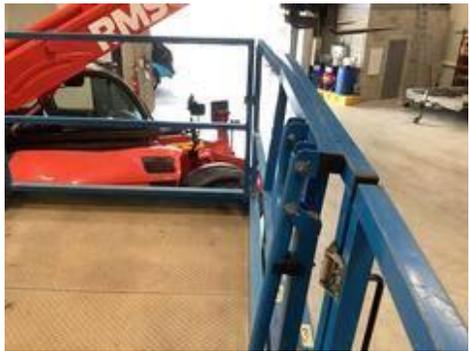
6.	Cadre/structure J	<input type="radio"/>	<input checked="" type="radio"/>	<input type="radio"/>	<input type="radio"/>	Structure côté droit de la nacelle est pliée

Structure côté droit de la nacelle est pliée

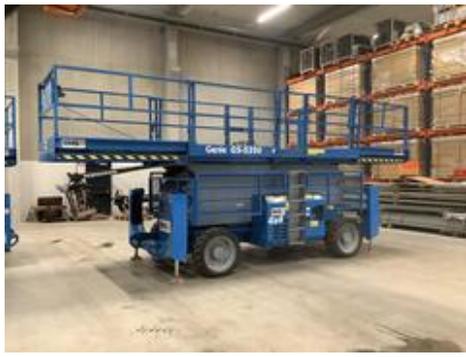
10.	Descente de secours T	<input type="radio"/>	<input checked="" type="radio"/>	<input type="radio"/>	<input type="radio"/>	Rappel: Descente de secours sur batterie (haut et bas)ne fonctionne pas , a vérifier

1 Rappel :

Les descendes sur batteries des postes de commandes haut et bas ne fonctionne pas , veuillez y remédier au plus vite .
