Nacelle élévateur / nacelle élévateur à ciseaux (CL)

P1: LORS DE L'EXAMEN DE L'APPAREIL DE LEVAGE/ASCENSEUR RIEN D'ANORMAL N'A ÉTÉ CONSTATÉ. L'UTILISATION DE L'APPAREIL DE LEVAGE PEUT ÊTRE CONTINUÉE.

Marque Genie Type S-65TRAX

Description de l'installation: Atelier RMS8

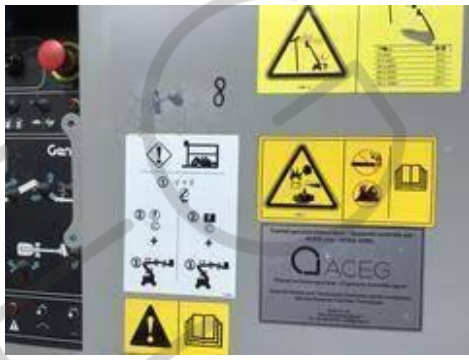
Critères de contrôle administratifs périodique	BON	PB	PA		Remarques	Image
1. Rapport positif de mise en service présent. voir rapport of	<input checked="" type="radio"/>	<input type="radio"/>	<input type="radio"/>

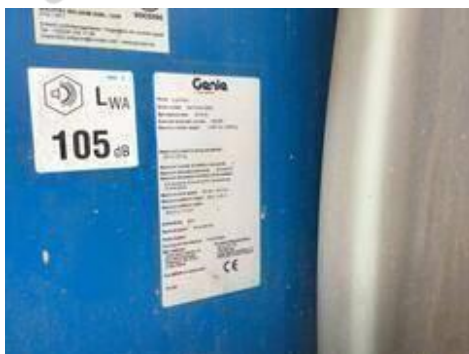
Critères de contrôle techniques	BON	PB	PA	P3	Remarques	Image
1. Identification T	<input checked="" type="radio"/>	<input type="radio"/>	<input type="radio"/>	<input type="radio"/>
