## Nacelle élévateur / nacelle élévateur à ciseaux (CL)

**P2: L'UTILISATION DE L'APPAREIL DE LEVAGE/L'ASSENEUR PEUT ÊTRE CONTINUÉE. NÉANMOINS IL FAUT REMÉDIER AU PLUS VITE À LA (AUX) REMARQUE(S) CITÉE(S). (VOIR FICHE EN ANNEXE)**

Marque Haulotte

Type HA16RTJPRO

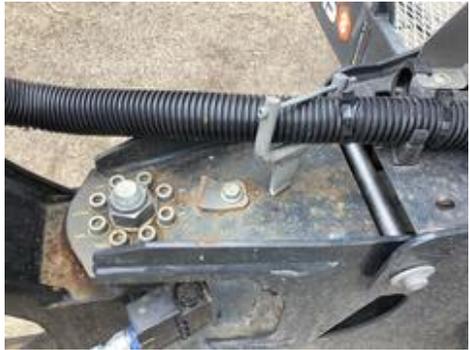
9.	Dispositif de levage T	<input type="radio"/>	<input checked="" type="radio"/>	<input type="radio"/>	<input type="radio"/>	L'attache pour le support de maintient de la gaine de câble est cassée, De klem voor de kabelmantelhouder is gebroken,

L'attache pour le support de maintien de la gaine de câble est cassée/De klem voor de kabelmantelhouder is gebroken,
