Chariot élévateur télescopique servant au levage de charge (CL)

P1: LORS DE L'EXAMEN DE L'APPAREIL DE LEVAGE/ASCENSEUR RIEN D'ANORMAL N'A ÉTÉ CONSTATÉ. L'UTILISATION DE L'APPAREIL DE LEVAGE PEUT ÊTRE CONTINUÉE.

Marque Manitou Type MT 625H easy

Description de l'installation: DepotRMS8

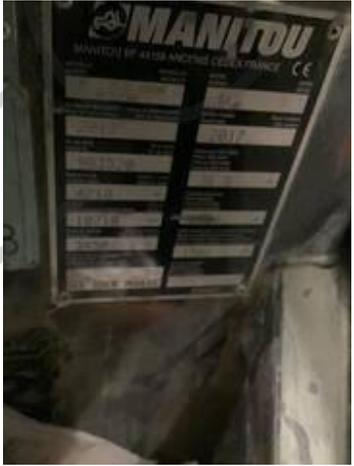
Critères de contrôle techniques		BON	PB	PA	P3	P4	Remarques	Image
1.	Identification	<input checked="" type="radio"/>	<input type="radio"/>	<input type="radio"/>	<input type="radio"/>	<input type="radio"/>
