Contrôle d'une élévateur à plate-forme mobile.

Date: 09/01/2024 Inspecteur: Daniel Godin

Marque Haulotte Type HA16RTJPRO

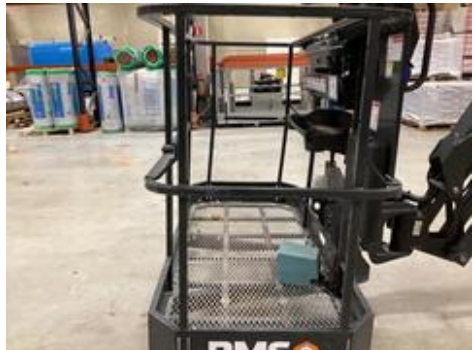
Alimentation T	<input checked="" type="radio"/>	<input type="radio"/>	<input type="radio"/>	<input type="radio"/>		
Habitacle/plate-forme/cabine 3M	<input type="radio"/>	<input checked="" type="radio"/>	<input type="radio"/>	<input type="radio"/>	<p>Structure de la nacelle légèrement pliée.
Gondelstructuur licht gebogen.</p>

Structure de la nacelle légèrement pliée.
Gondelstructuur licht gebogen.

P2: L'UTILISATION DE L'APPAREIL DE LEVAGE/L'ASSENEUR PEUT ÊTRE CONTINUÉE. NÉANMOINS IL FAUT REMÉDIER AU PLUS VITE À LA (AUX) REMARQUE(S) CITÉE(S). (VOIR FICHE EN ANNEXE)
